# KOLEKTIVNO TELO

Arhiv napak

## N1 \_ PLOŠČA B2 - RAZLIČNA PATINA PLOŠČ (napaka v sistemu)

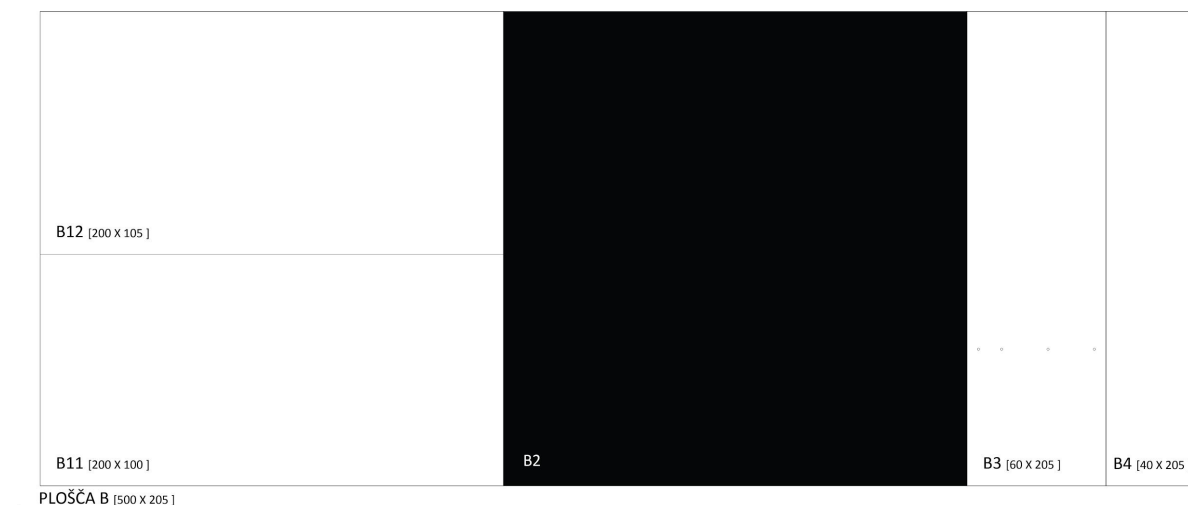
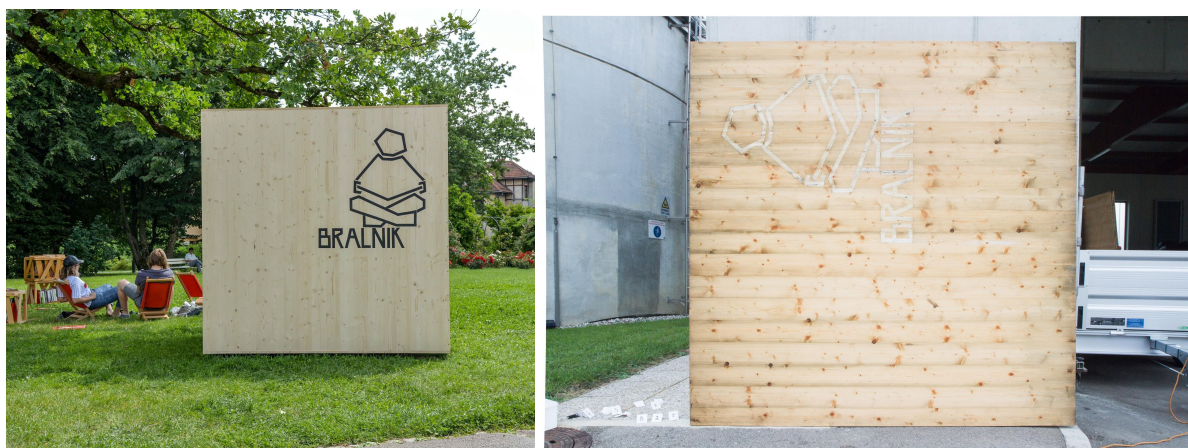
Pri 1. (so)uporabi je bil na zunanjo stran bralne lupinice izveden simbol s črnim trakom za povijanje hokejskih palic. Po nekajmesečni izpostavljenosti lesenih plošč zunanjim vplivom je prišlo do razlike v patini plošč. Simbol je tako tudi po (so)uporabi izrazit. Problem je formalen in zgolj estetski. Ali to predstavlja težavo, je stvar nadaljnjih (so)uporabnikov. Možni načini odprave so brušenje, barvanje, uporaba dodatne obloge, ...

vir: Arhiv Kolektivno telo, simbol na bralni lupinici v Tivoliju.

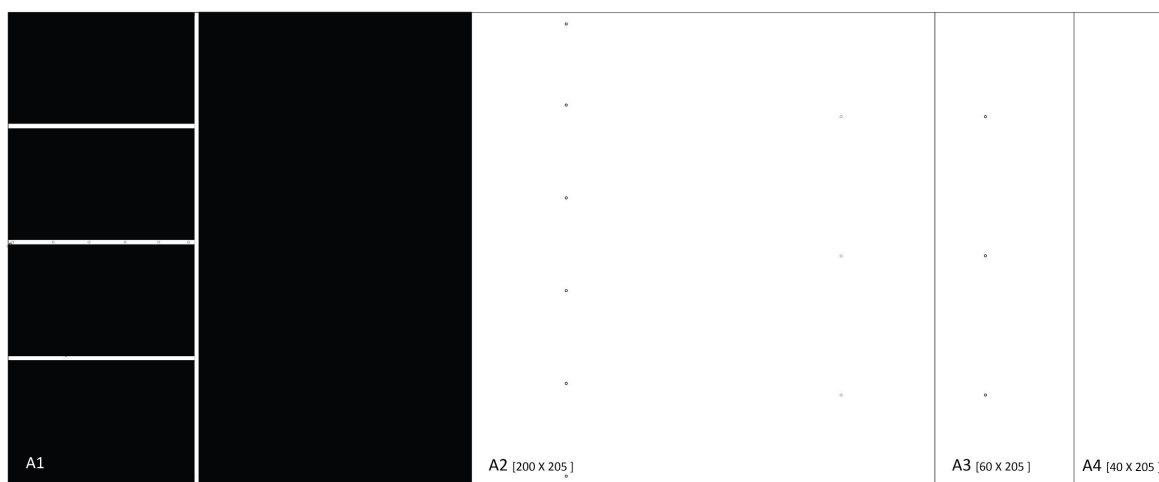
PLOŠČA A [500 X 205]

Pri 3. (so)uporabi se pojavi napaka kot nenatančen razrez plošč. Pokaže se, da je v teoriji z računalniškim programom mogoče zarisati neskončno natančno črto, praksa na terenu pa nam kaže, da razrez brez napake ni mogoč. Ne glede na to, ali je razrez voden računalniško ali pa ročno, prihaja do nepravilnosti. Nepravilnost pa za nas postane problem, ko je dovolj moteča, da jo zaznamo oz. da celo ovira nadaljnji proces dela.

Napaka v sistemu je posledica pomanjkanja primerne opreme. Manjko primerne opreme bi lahko ublažilo mizarско znanje, s katerim bi se lahko napaka bistveno zmanjšala. V našem primeru je šlo za seštevek pomanjkanja opreme in strokovnega znanja, vendar nepravilnost kljub vsemu ne ogroža samega sistema. Napaka predvideva dodatno delo za naslednjega uporabnika, saj je skoraj gotovo tako velika, da je moteča. Pred novo uporabo je potrebno ploščo obrezati.

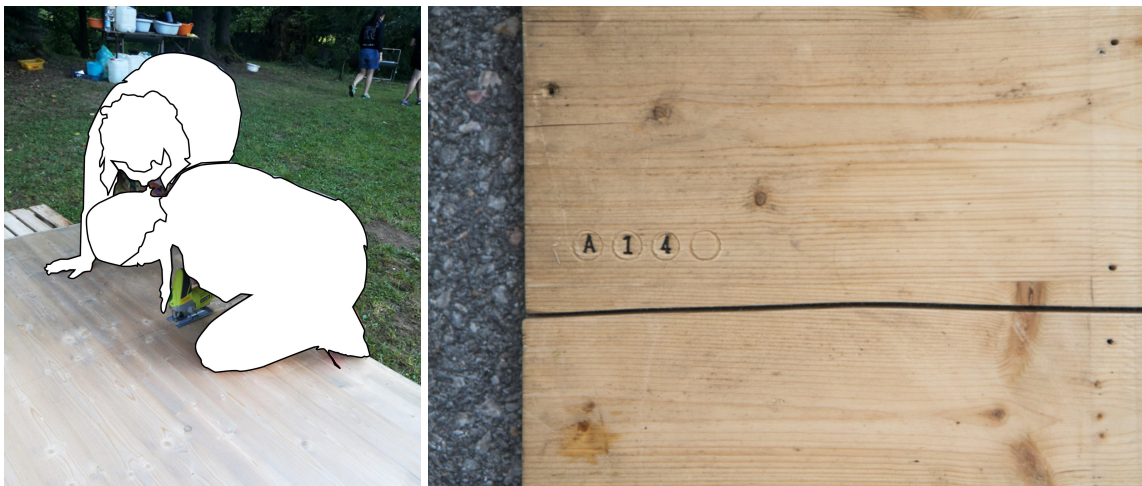
vir: Arhiv Kolektivno telo, Razrez plošč z obodno žago.

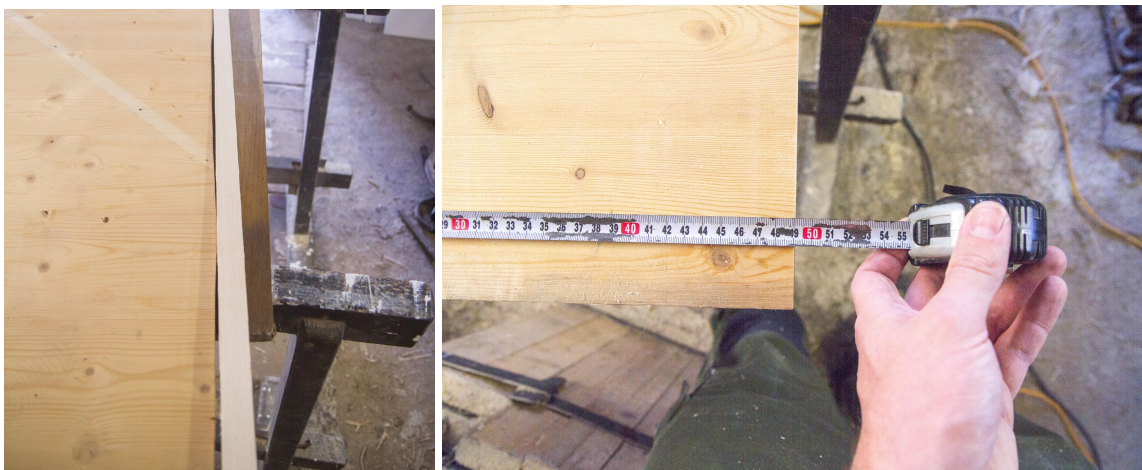
Na plošči G23 je že bila **odpravljena napaka, kar je pomenilo dodatno delo.** Pri odpravljanju napake na plošči G23 je bilo odvzetih dodatnih 10 mm plošče. S prvotnih  $\bar{s} = 50$  cm je bila plošča zožena na  $\bar{s} = 49$  cm. Nova uporaba je predvidevala kvadratni razrez, kar je vodilo v ostanek G2317.

vir: Arhiv Kolektivno telo, Dokumentacija nepravilnosti razreza in odprava napake z odvzemom materiala.

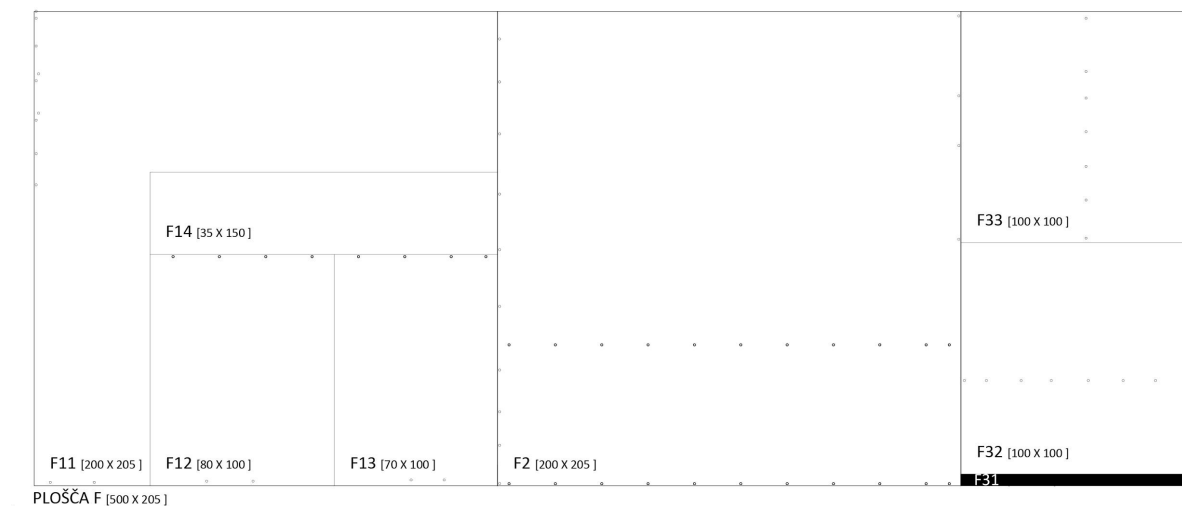
Izguba plošče F31 ne predstavlja večjega vpliva na sistem, saj je šlo za ostanek pri razrezu plošče F3. Izguba dela (plošče) pomeni nepopravljivo napako v sistemu, ki pa ne ogroža obstoja sistema.
